ЯНОШ БЕЛИ, директор Центра диагностики верхнего строения пути МАВ,
ИШТВАН НЕМЕТ, специалист

Основные условия возникновения микротрещин. Усталостные повреждения рельсов за последнее время начали интенсивно появляться на сети Венгерских государственных железных дорог (МАВ). Это наблюдалось, например, на магистральной линии Будапешт—Хедьешхалом. Еще несколько лет назад практически ни одного дефекта в виде микротрещин (английское название *head checking*) на выкружке головки рельса не отмечалось. Очевидно, эти дефекты станут частью ежедневной заботы венгерских специалистов.

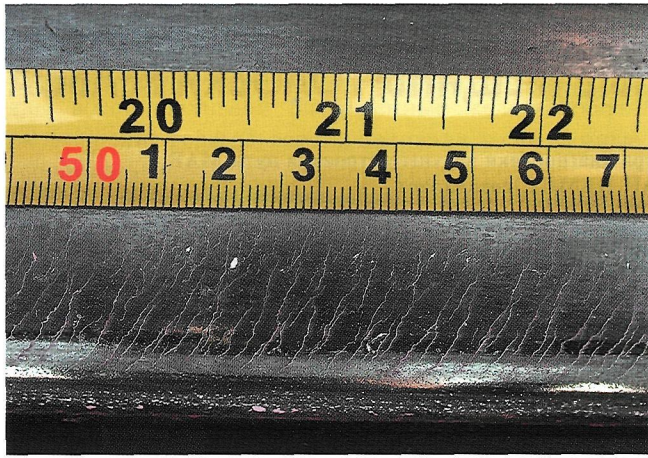
Микротрещины могут быть одиночными, но более характерно их распространение на длинном участке пути. Трещиноватость появляется как тонкий, замкнутый ряд малых, параллельно и близко расположенных друг к другу трещин, расстояние между которыми составляет 2—3 мм (рис. 3), а более длинные размещаются друг от друга на 10—20 мм.

Рис. 3. Густое расположение дефектов head checking

После того, как микротрещины проходят через прочный слой верхней поверхности головки рельса, они развиваются дальше вглубь под углом примерно 30° (см. рис. 3). Одновременно с этим длина поверхностных трещин тоже растет примерно до 20 мм.

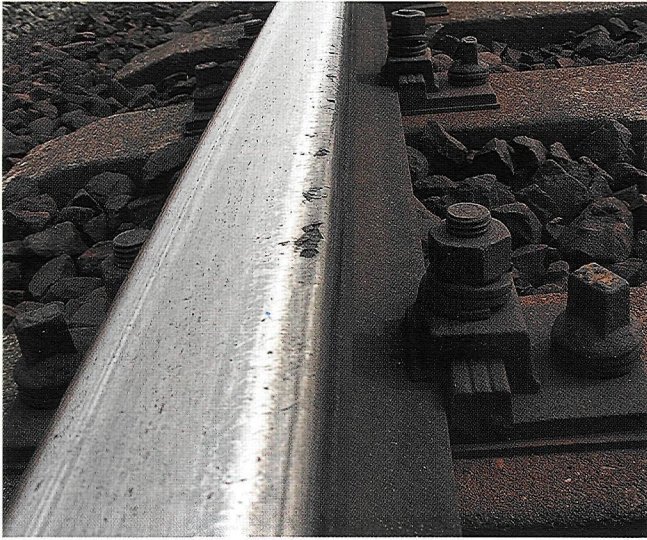
соседние трещины растут совместно под поверхностью, что позже приводит к выкрашиванию на поверхности контакта (рис. 7);

Рис. 7. Выкрашивание на поверхности контакта

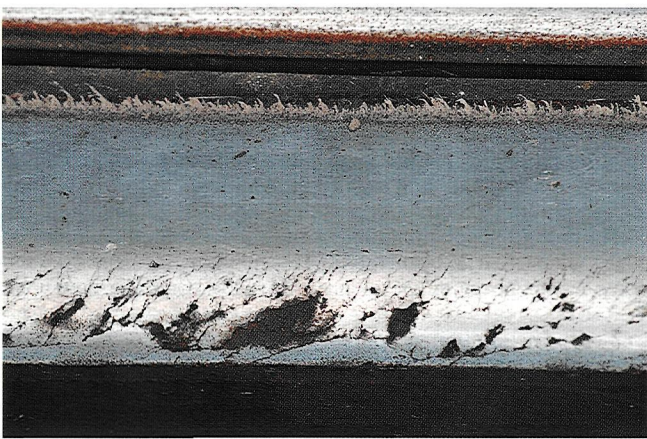
Массовое выкрашивание на поверхности катания возникает в результате совместного роста микротрещин, на что показывают темные пятна — пустоты под поверхностью головки (рис. 8). В таких местах часто возникают сматия на поверхности катания, которые издавна видны невооруженным глазом. В случае достижения микротрещиной глубины 3—5 мм (длина трещины на поверхности превышает 20 мм), возникает возможность роста трещин с большой скоростью под углом 90° (поперек головки рельса). Наступает опасность его излома. После начальных выкрашиваний на всей длине дефектного участка образуется непрерывная продольная трещина (рис. 9).

Рис. 8. Под темными пятнами трещины head checking уже срослись

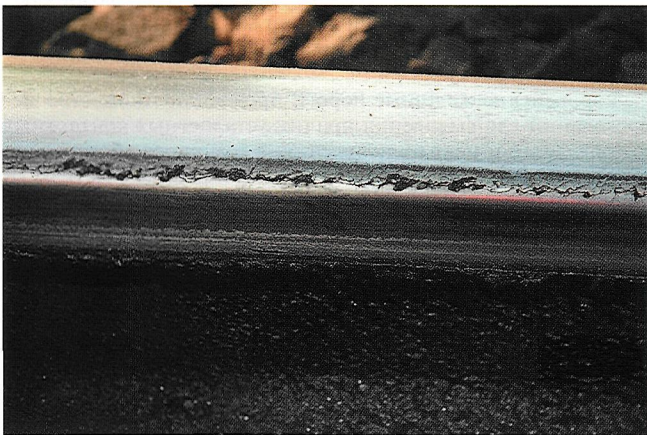
Рис. 9. Образование единой продольной трещины

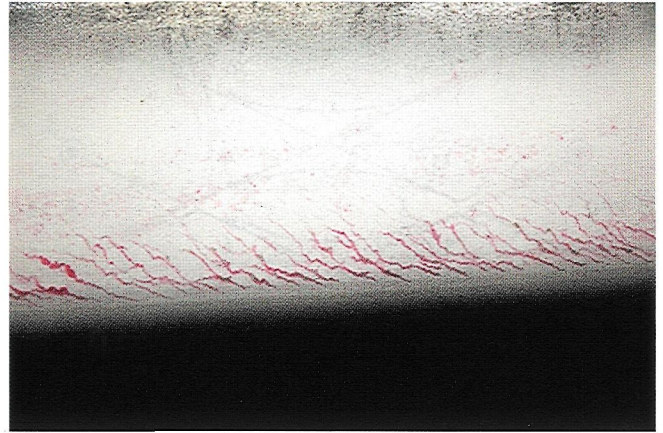
Рис. 11. Результат пенетрационного контроля микротрещин на поверхности рельса

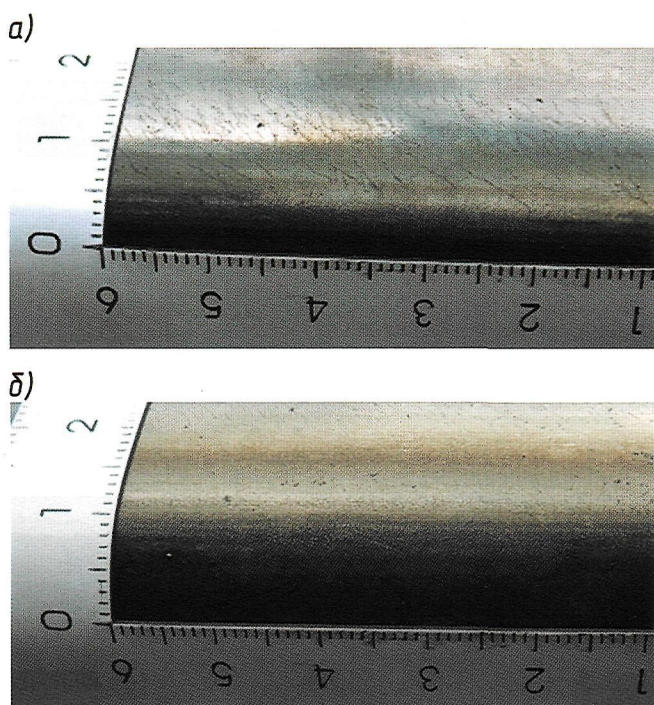
Рис. 15. Дефект head checking на стандартном (а) и закаленном (б) рельсах

Взаимосвязь между качеством стали рельса и зарождением дефектов head checking. В рамках проекта INNOTRACK были проведены исследования, во время которых анализировали сопротивляемость стандартных (сырых) и термоупрочненных рельсов усталостному повреждению, вызванному контактом качения колеса по рельсу. Из приведенного рис. 15 видно, что на стандартном рельсе дефекты head checking появляются, а на закаленном их не обнаружено.

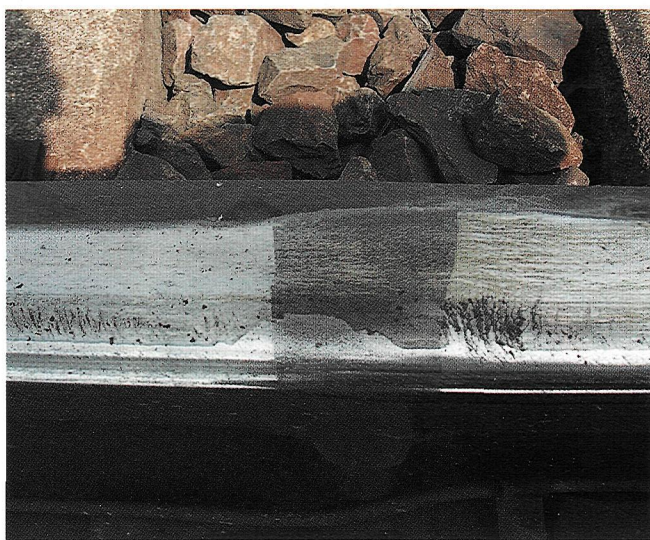
Рис. 16. Микротрещины по обе стороны сварного стыка (в самом сварном стыке нет трещины)

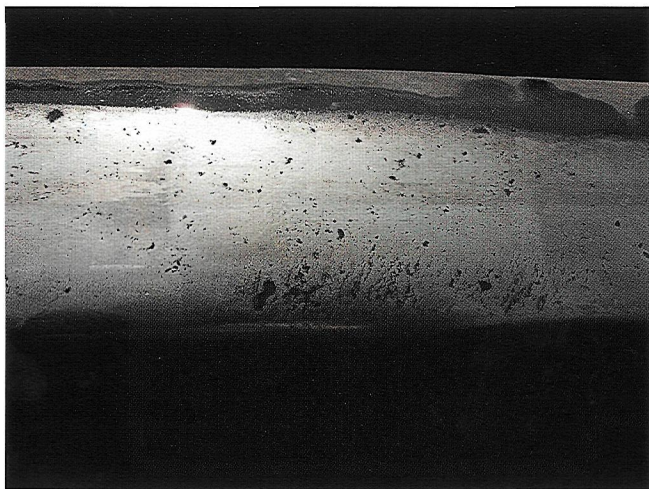
Рис. 17. Микротрещина только в сварном стыке

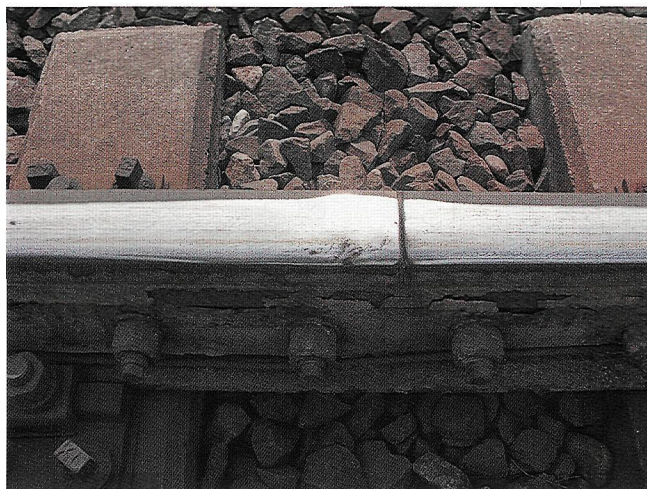
В ходе испытаний наблюдались некоторые интересные явления в переходных зонах — на участках рельсов с разной прочностью стали. Из специальной международной литературы известно, что возникновение дефекта head checking в большой мере зависит от качества и прочности рельсовой стали. Иногда прочность на разрыв сварного шва больше, чем прочность примыкающего рельса (рис. 16), в другом случае как раз наоборот, примыкающие рельсы прочнее, чем материал сварного шва (рис. 17). В ходе исследований МАВ установлено, что дефекты head checking могут появиться на отдельных, очень коротких участках, например в изолирующем стыке (рис. 18). К сожалению, выявить дефекты в таких мес-

Рис. 18. Микротрещина в клееболтовом изолирующем стыке
