ЯНОШ БЕЛИ, директор Центра диагностики верхнего строения пути МАВ,
ИШТВАН НЕМЕТ, специалист

Основные условия возникновения микротрещин. Усталостные повреждения рельсов за последнее время начали интенсивно появляться на сети Венгерских государственных железных дорог (МАВ). Это наблюдалось, например, на магистральной линии Будапешт—Хедьешхалом. Еще несколько лет назад практически ни одного дефекта в виде микротрещин (английское название *head checking*) на выкружке головки рельса не отмечалось. Очевидно, эти дефекты станут частью ежедневной заботы венгерских специалистов.

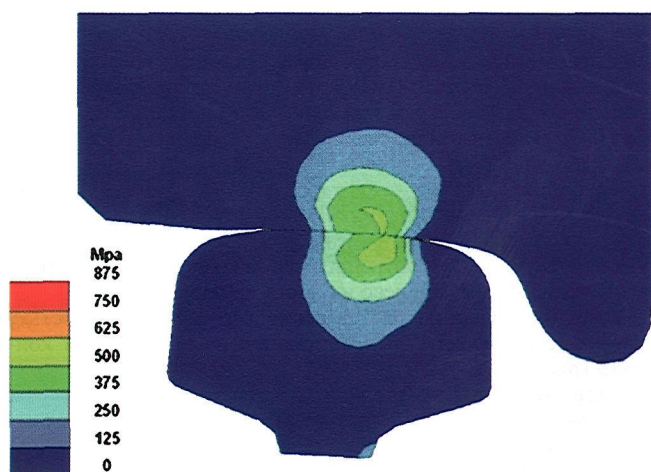
Микротрещины типа *head checking* могут образоваться на путях любого типа, но особенно их наличие характерно для кривых с большим недостатком возвышения наружного рельса и в стрелочных переводах, где нет подуклонки рельсов. Распределение напряжений при односточечном контакте колеса и рельса представлено на рис. 1.

Рис. 1. Распределение напряжений при односточечном контакте колеса и рельса

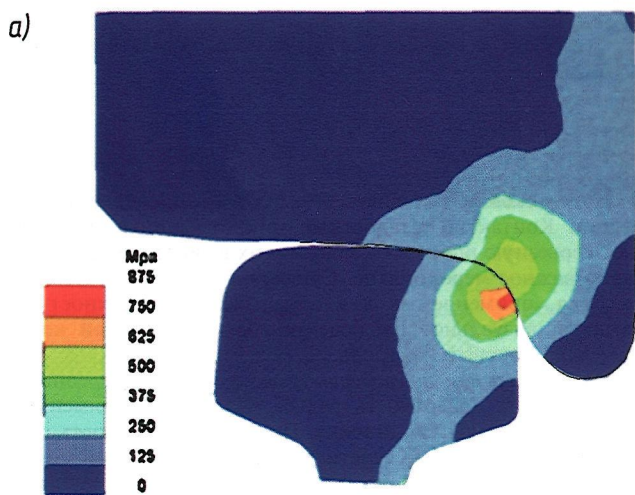
С уменьшением радиуса кривой точка контакта и, следовательно, место возникновения микротрещин перемещается в сторону рабочей грани рельса (рис. 2).

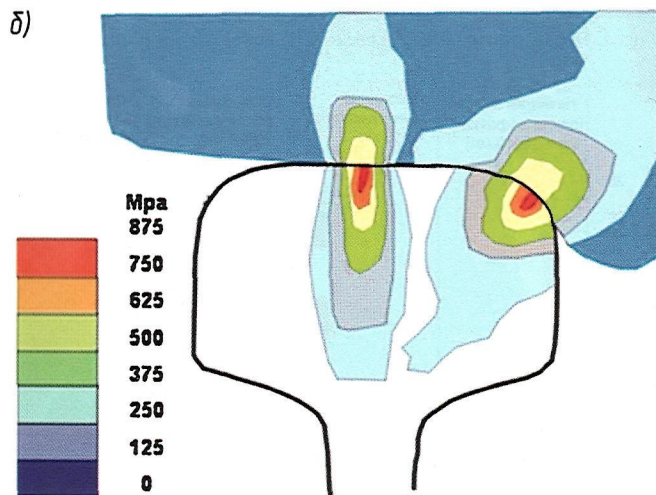
Рис. 2. Распределение напряжений при односточечном (а) и двухточечном (б) контактах колеса и рельса в кривых участках пути (осевая нагрузка 225 кН)

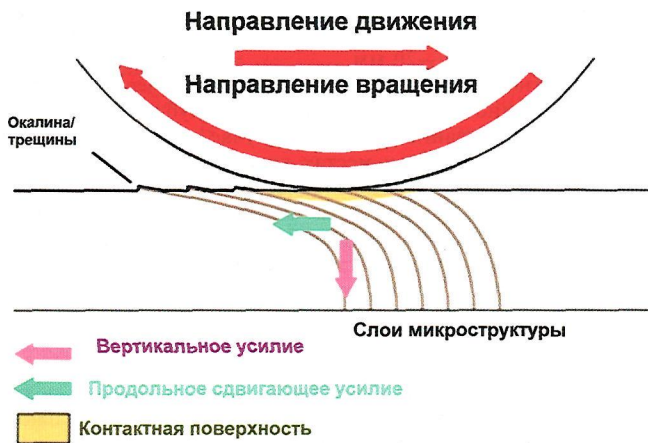
Высокие контактные напряжения между колесом и рельсом способствуют возникновению микротрещин, и главной причиной в развитии микротрещин *head checking* считается сдвиг между контактирующими поверхностями колеса и рельса (рис. 4). Это происходит и на линиях с преимущественно грузовым движением с большой грузонапряженностью при курсировании современных локомотивов с большой осевой нагрузкой. Поскольку они развивают большие сдвигающие усилия, можно утверждать, что этот дефект на сети МАВ появился за последнее время вследствие использования современных локомотивов.

Рис. 4. Поведение колеса и рельса на участках разгона при курсировании современных локомотивов, вызывающих повышенные сдвигающие усилия

Путейцам и механикам предстоит сообща предпринимать меры по уменьшению или ограничению продольных сдвигающих сил, а также выполнить комплексный анализ для оптимизации контакта колеса и рельса.

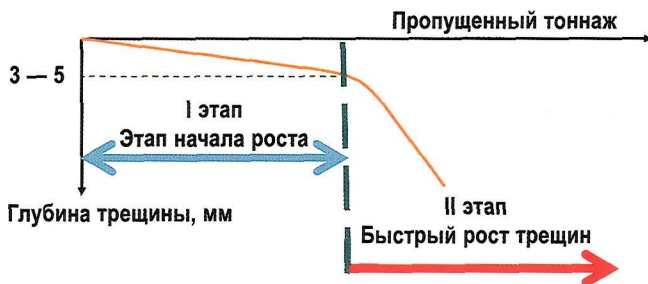
Рис. 5. Этапы развития head checking на основании материалов ÖBB

Этапы роста микротрещин и различные стадии выкрашивания. По исследованиям Австрийских железных дорог (ÖBB), этапы развития микротрещин можно представить диаграммой, показанной на рис. 5.

Развитие дефектов head checking можно разделить на два этапа в зависимости от пропущенного тоннажа: первый — начало роста микротрещины, здесь ее глубина увеличивается прямо пропорционально длине, и при этом длина не превышает 20 мм. На втором этапе глубина трещины быстро растет, что угрожает безопасности движения. Темп развития дефекта непредсказуем, в любой момент может произойти излом рельса.

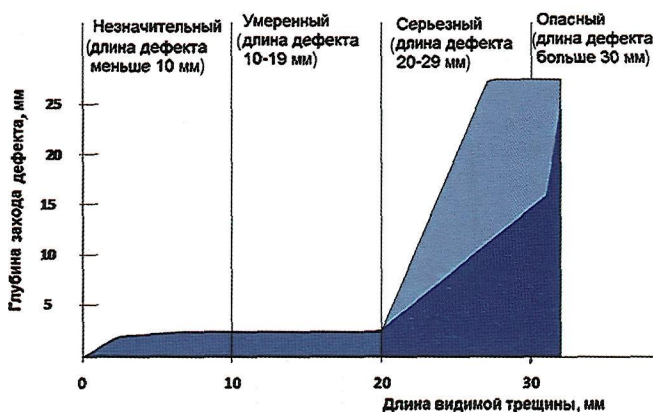
Рис. 6. Развитие и классификация дефектов head checking на основании инструкции RAILTRACK

Развитие контактно-усталостных трещин на основании инструкции RAILTRACK для железных дорог Великобритании представлено на рис. 6.

Дефекты head checking классифицируются по четырем категориям. Эта инструкция устанавливает важный критерий: если длина трещины достигает или превышает 20 мм, то это означает непосредственную угрозу для безопасности движения. Такой же критерий также заложен в системе оценки МАВ.

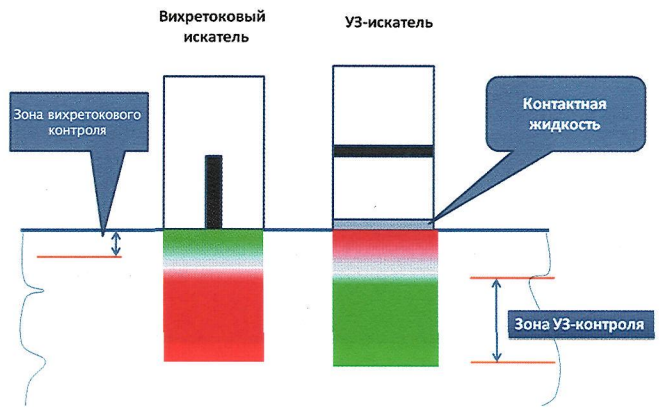
Рис. 12. Зоны вихрекового и УЗ-контроля

На рис. 12 хорошо видно, какие зоны применения имеют вихрековый и УЗ-контроль. Поверхностные дефекты хорошо выявляются вихрековым методом, глубина контроля 2—3 мм.

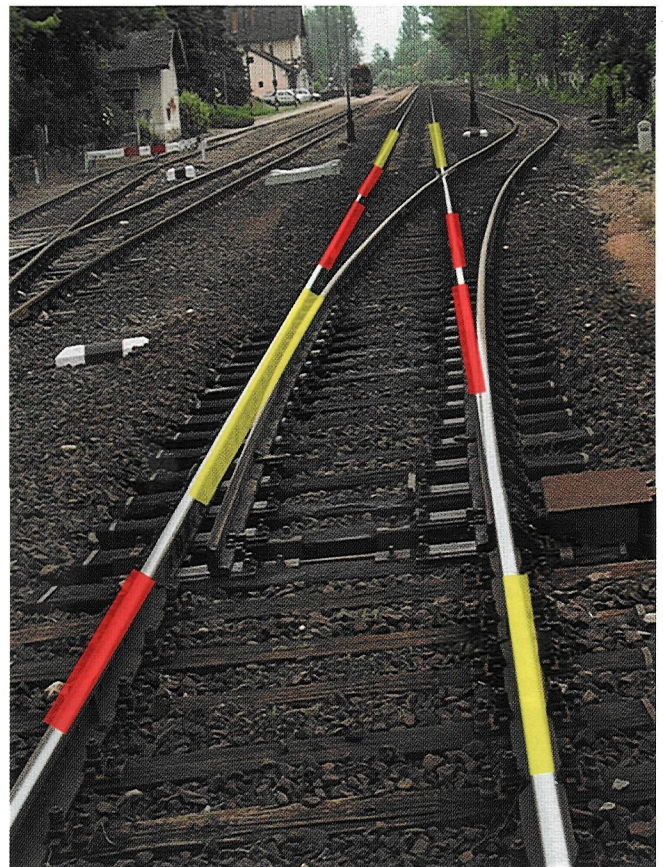
Рис. 13. Характерные места появления дефектов head checking в простых стрелочных переводах

Элементы стрелочного перевода, на которых отмечается подавляющее большинство дефектов, отражены на рис. 13—14. Для простого стрелочного перевода на рис. 13 красным цветом показаны наиболее характерные места появления дефектов, желтым цветом обозначены места, где дефекты возникали реже. Для перекрестных стрелочных переводов места частого появления дефектов head checking показаны на рис. 14. На кривых участках пути микротрещины появляются на наружной рельсовой нити и нередко сопровождаются боковым износом.

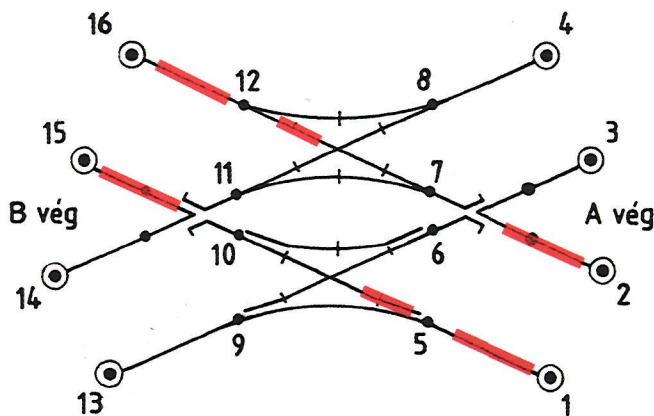
Рис. 14. Характерные места появления дефектов head checking в перекрестных стрелочных переводах
